## **ИССЛЕДОВАНИЕ СТРУКТУРНЫХ ИЗМЕНЕНИЙ ВБЛИЗИ ПОВЕРХНОСТИ КАТАНИЯ ЖЕЛЕЗНОДОРОЖНЫХ КОЛЕС ПРИ ЭКСПЛУАТАЦИИ**

Исследованы структурные и химические изменения вблизи поверхности катания железнодорожных колес с разным профилем этой поверхности, происходящие в процессе эксплуатации. Установлено влияние структурных изменений в стали на формирование микроразрушений и износ поверхностей катания. Показаны преимущества комплексно-криволинейного профиля поверхности катания.

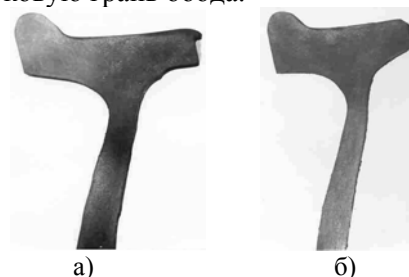
При визуальном осмотре колеса 1 с сильно изношенным ободом на поверхности катания обнаружены такие дефекты как ползун, наволакивание металла, отслоения, наплыв металла с поверхности катания на наружную боковую грань обода, усталостно-коррозионный износ. В результате напыла произошло искажение профиля колеса в процессе эксплуатации (рис. 1, а).

От ползуна в глубинные слои обода расходятся многочисленные трещины, сопровождающиеся зонами смятия металла, а также коррозионным разъеданием стали. Макро-

структурный анализ поперечного темплета колеса 2 с комплексно-криволинейной поверхностью катания не выявил искажения профиля колеса (рис. 1, б). На поверхности имеются небольшие ползун, следы коррозионного разрушения и небольшой наплыв металла на наружную боковую грань обода.

Рис.1. Макроструктура колес 1 (а) и 6 (б) с изношенным ободом

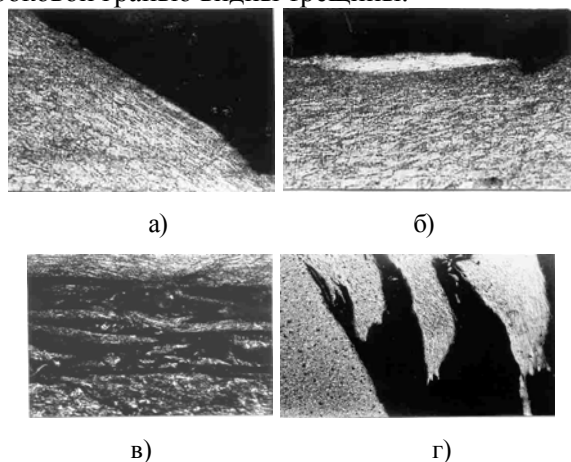
В зоне выкружки колеса 1 зерна значительно вытянуты и измельчены (рис. 2, а); при выходе на поверхность катания зерна крупнее, степень вытянутости их несколько снижается и становится все меньше при подходе к середине поверхности катания (рис. 2, б). При удалении от середины поверхности катания к противогребневой боковой стороне степень вытянутости зерен вновь возрастает и становится значительной у края обода. Характер структуры в этой части поверхности катания свидетельствует о значительном течении стали в этой зоне, приведшем к изменению профиля колеса. В

зоне напыла обнаружены расслоения, ориентированные параллельно поверхности катания (рис. 2, в). Как правило, они располагаются на границе между областями с резко различной микроструктурой и разделяют зоны вытянутых и равноосных зерен. Напыл происходил постепенно, слоями, которые при своем смещении деформировались. При этом в них возникли хрупкие трещины, способствующие разрушению металла в слоях. На самом краю напыла на боковую грань обода нависают лепестки с сильно деформированной структурой (рис. 2, г). Они также свидетельствуют о послойном механизме напыла. Между этими слоями, а также между напывшимся металлом и боковой гранью видны трещины.

Рис. 2. Микроструктура разных участков изношенной поверхности катания колеса 1;  $\times 200$

Участки "белого слоя" представляют собой бесструктурный мартенсит (гарденит) – это хрупкая структурная составляющая, которая выкрашивается в процессе работы колеса (см. рис. 2, б). Появляется «белый слой» вследствие нагрева тонкого поверхностного слоя от тепла торможения до температуры выше  $A_3$  и последующего резкого охлаждения после отключения тормозных колодок. Ширина «белого слоя» составляет 20...40 мкм.

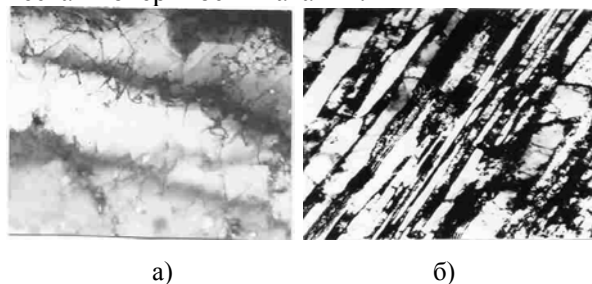
Рис.3. Дислокационная субструктура стали вблизи поверхности катания;  $\times 20000$

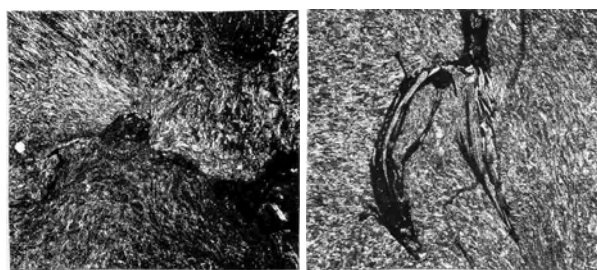
Характер микроструктуры колеса 1 вблизи поверхности катания в направлении качения аналогичен рассмотренной выше для поперечного сечения, однако, степень вытянутости зерен в продольном направлении значительно выше. При изучении структуры в плоскости катания обнаруживается сложный характер течения стали в поверхностном слое (рис. 4). В

зоне напыла есть области с изогнутыми и закрученными зернами, где течение стали носило явно вихревой, турбулентный характер.

Рис. 4. Микроструктура изношенного обода колеса 1 в плоскости качения; х 200

Исследование микроструктуры ободьев в зонах напыла показало, что смещение металла с уклона 1:20 на уклон 1:7 нецелесообразно, так как напыл происходит слоями и сопровождается сложным турбулентным течением стали. Это влечет за собой повышенный износ, появление трещин, расслоений и зон неоднородной деформации, отколов, напылов на горочных замедлениях. Следовательно, существующая геометрия поверхности катания с уклонами 1:20 и 1:7 далека от геометрического совершенства и требует замены на криволинейную поверхность, у которой, как показал опыт многолетних испытаний, напыл происходит в значительно меньшей степени. Эти же недостатки в большей или меньшей мере присущи и другим коническим поверхностям катания.

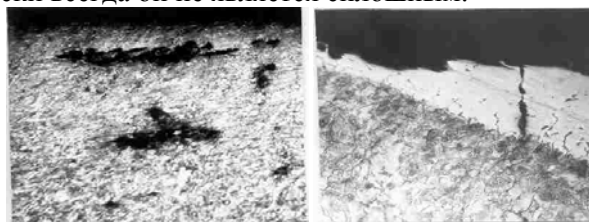
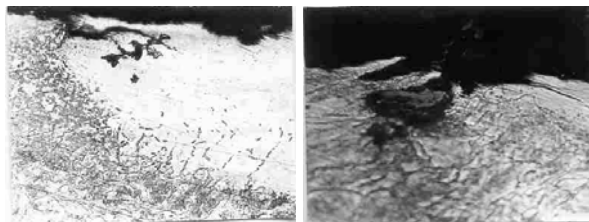
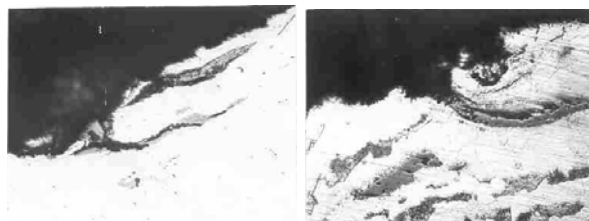
Одной из главных причин является протекание пластических сдвигов с довольно большой степенью деформации, которая имеет неоднородный характер. Именно на границах зон с разной степенью деформации возникают микротрещины, отслоения, частицы износа (рис. 5, а). Так называемый, «белый слой» обладает повышенной хрупкостью (рис. 5б), кроме того, на границе его раздела с основной

структурой возникают значительные напряжения, обусловленные различными физическими и механическими свойствами зон с различной структурой. Это способствует выкрашиванию «белого слоя» (рис. 5, в), поэтому он практически всегда он не является сплошным.

Рис. 5. Микротрещины и расслоения вблизи поверхности катания

чения нередко являются центрами локального обезуглероживания стали, что вызывает структурную неоднородность и влечет за собой неоднородное развитие пластических сдвигов, а также образование микротрещин (рис. 5, е) и частиц износа.

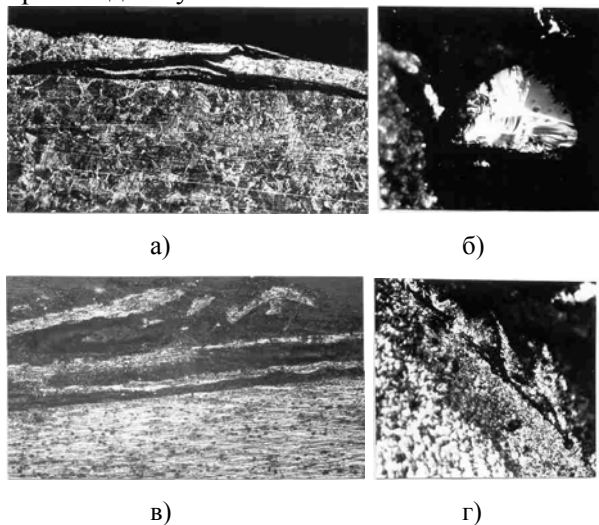
Таким образом, многократное циклическое термомеханическое воздействие на поверхность катания колеса при взаимодействии ее с рельсом приводит к накоплению напряжений и дефектов (микротрещин, расслоений, отслоений), что способствует образованию частиц отрыва (рис. 6 а, б).

Рис.6. Частицы износа вблизи поверхности катания

Иногда частицы износа выглядят в виде петель, спиралей, аналогичных стружкам при резании (рис. 6, в). Такие частицы предшествуют повреждению и обнаруживаются, главным образом, на поверхности катания перед локальным разрушением. Обнаружены также частицы износа в виде осколков с острыми краями неправильной формы (рис. 6, г). Такие

частицы обычно возникают при очень высоких давлениях и их появление можно связать с образованием в поверхностных слоях ободьев мелких усталостных трещин, выход которых на поверхность является началом образования частиц износа.

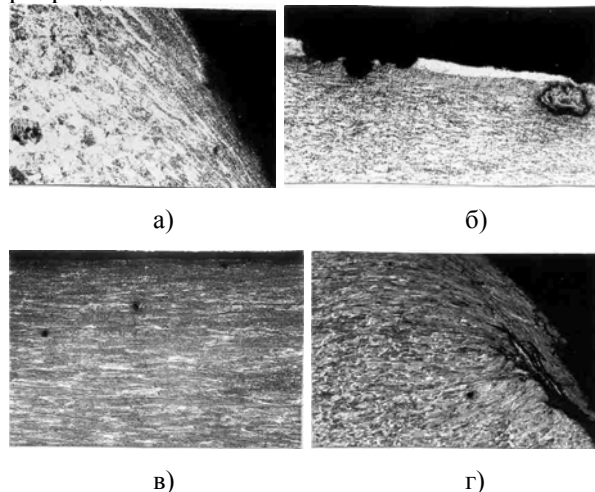
Проведены сравнительные исследования структурных изменений вблизи комплексно-криволинейной поверхности катания изношенного обода (колесо 2). В зоне выкружки зерна вытянуты и измельчены (рис. 7, а), при выходе на поверхность катания степень вытянутости зерен уменьшается (рис. 7, б). При удалении от середины поверхности катания степень вытянутости зерен вновь возрастает (рис. 7, в) и становится значительной у самого края обода. У наружной боковой грани обода произошел небольшой наплыв (рис.7, г), где обнаружены расслоения, участки окисленной стали и микротрещины.

Рис. 7. Микроструктура вблизи поверхности катания изношенного обода колеса 2 в поперечном сечении; х200
