ПІВДЕННИЙ МІСТ ЧЕРЕЗ р. ДНІПРО В м. КИЄВІ. НИНІШНІЙ СТАН ТА ПЕРСПЕКТИВИ

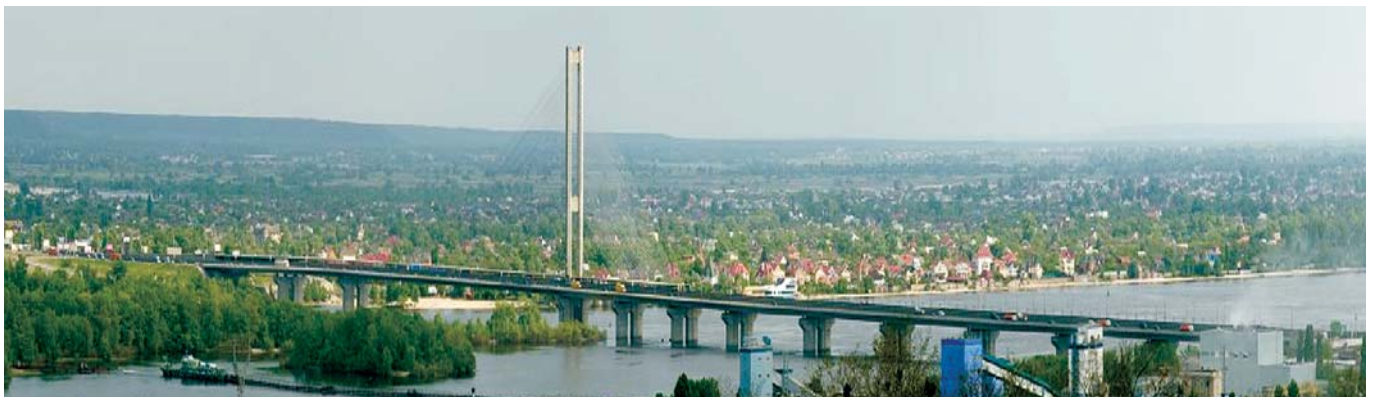
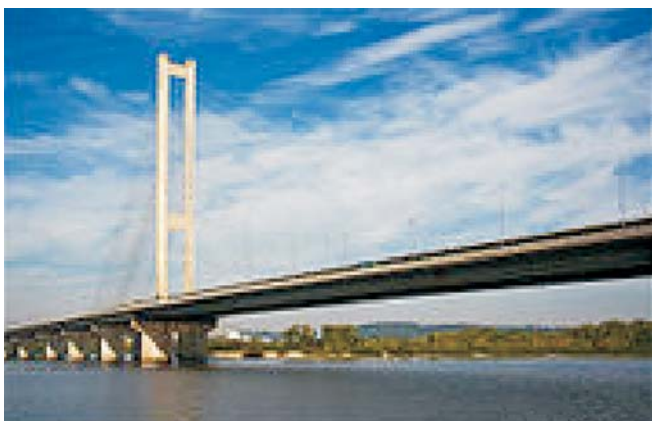
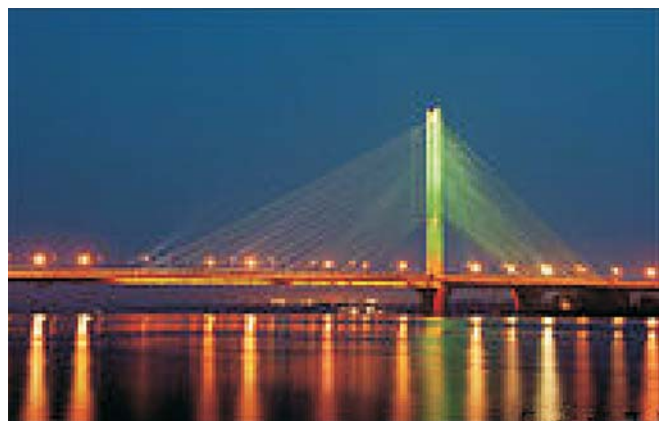
Рис. 1. Панорамний і загальні вигляди Південного моста

Південний міст через р. Дніпро в м. Києві запроектовано Київською філією Державного інституту з проектування і вишукування автомобільних доріг «Союздорпроект» під керівництвом головного інженера проекту Г.Б. Фукса і призначено для автомобільного та пішохідного руху, а також проїзду поїздів метрополітену (рис. 1). Будівництво моста було розпочато в 1983 р. й завершено в 1990 році. У цьому ж році міст було прийнято в постійну експлуатацію. У 1992 р. після спеціального обстеження по мосту було відкрито рух поїздів метрополітену.

Як вбачається з наведеного рисунка, прогони Південного моста, загальна довжина якого становить 1256 м, перекриті однопілонною вантовою сталевією прогоновою будовою з вантовим прогоном завдовжки 439,0 м, двопрогоновою залізобетонною коробчастою будовою (анкерна частина вантового прогону) завдовжки 119,5 м та дев'ятипрогоною залізобетон-

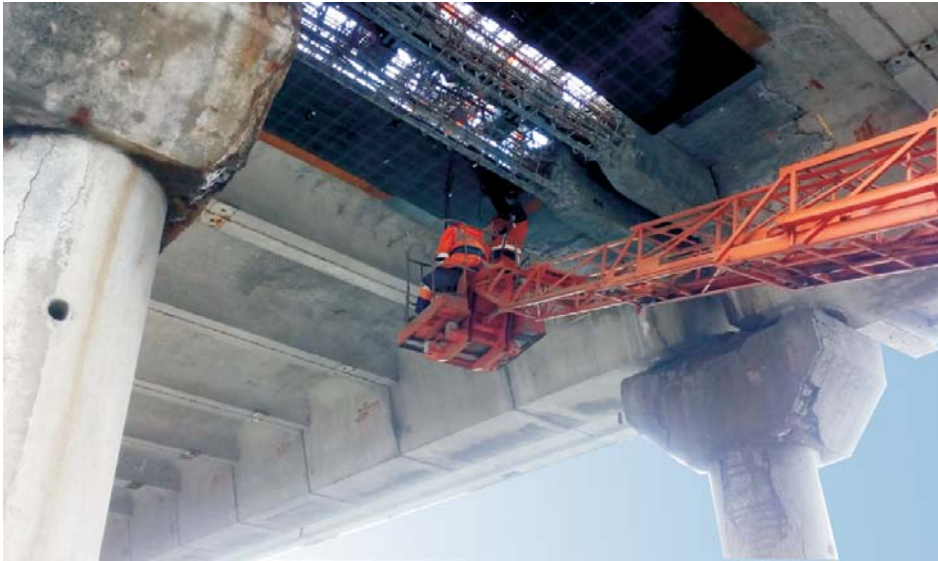
Рис. 4. Руйнування бетону в місцях влаштування деформаційних швів

Ще однією нагальною проблемою моста, що перешкоджає проїзду автомобільного транспорту, є незадовільний стан конструктивних елементів деформаційних швів. З цього приводу відзначимо, що на сталевих прогонах деформаційні шви старої конструкції було замінено на сучасні, проте на залізобетонних прогонах цього своєчасно не було зроблено. В результаті дефекти конструкцій швів у вигляді нещільного прилягання ковзних листів, по-перше, змушують водіїв зменшувати швидкість, а по-друге, порушують їх герметичність. Вода з проїзної частини вільно потрапляє на конструкції прогонів та опор, викликаючи їх руйнування. Значно ускладнює реальну ситуацію ще й те, що водовідвідні лотки давно вийшли з ладу (рис. 3, б).

З огляду на вказане є цілком зрозумілим, що без повної заміни старих швів на шви нової конструкції уникнути подальшого розвитку дефектів опор та торців прогонів є практично неможливим.

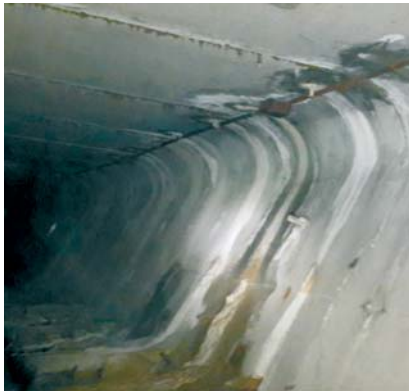
Рис. 5. Просочування води у залізобетонних прогонових будовах

Крім того, при обстеженні конструкції прогонових будов моста була виявлена низка інших дефектів, які свідчать про поганий стан гідроізоляції в залізобетонних прогонових будовах практично по всій їх протяжності. Наслідками цих дефектів є сліди замокання й вилугування бетону (корозія і втрата міцності) в окремих місцях у внутрішніх відсіках коробчастих балок, на консолях та монолітних ділянках плит між зовнішніми та внутрішньою коробками і в місцях влаштування деформаційних швів (рис. 4). До того ж в окремих місцях у коробках вода, що просочується зверху крізь покриття та залізобетон, утворює калюжі на нижній поверхні коробок (рис. 5). А висоли і сталактити подекуди мають бурий відтінок, що є свідченням не тільки корозії безпосередньо бетону, а й арматури. На превеликий жаль, гідроізоляцію на залізобетонних прогонах за 29 років експлуатації моста жодного разу не замінювали, отже термін її безперервної експлуатації не просто давно сплинув, а значно – більш ніж у чотири рази – перевищив розрахований

у проєкті нормативний строк використання. У цьому сенсі варто також підкреслити, що без перевлаштування гідроізоляції вода з агресивними протижелезними соляними сумішами і надалі буде безперешкодно потрапляти до залізобетонних конструкцій, викликаючи та пришвидшуючи їхнє руйнування.

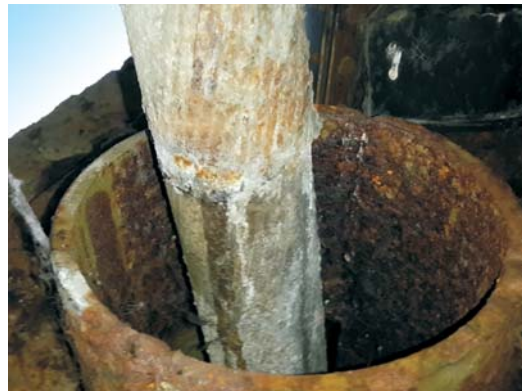
Рис. 6. Стан заанкерених канатів вантів для відтягування пілона

Розглядаючи канати вантової системи, одразу зазначимо, що їхній стан у зоні заанкерення є незадовільним, оскільки поверхня зовнішнього шару дротин частини канатів має корозію (рис. 6). В сталевих прогонових будовах ванти проходять крізь вікна, що розташовані у верхній плиті. А самі місця входу канатів закриті металевими кожухами, герметизація яких виконана за допомогою встановлених дерев'яних вкладишів, поверх яких нанесено герметик. Наразі стан цієї герметизації теж незадовільний, тому в багатьох місцях герметик пропускає воду, що, в свою чергу, призводить до виникнення на нижній грані дерев'яних вкладишів для фіксації положення вантів на канатах іржі та слідів просочування води. Ба більше, в окремих вантах натепер вже відбулось значне корозійне руйнування й обриви Z-подібних дротин зовнішнього шару канатів вантів (рис. 7).

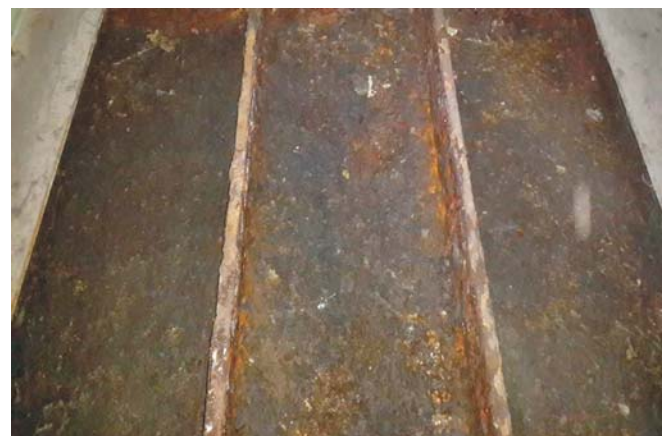
Рис. 8. Корозія металу в сталевих прогонових будовах

Щодо фарбового покриття металевих конструкцій моста вкажемо на те, що стан як зовнішнього, так і внутрішнього фарбового покриття металоконструкцій є незадовільним, адже міст не фарбували з моменту його відкриття у 1990 р., через що метал сталевих вантових прогонових будов кородує (рис. 8). Крім того, слід зазначити, що на даний час дістатись до конструкцій моста неможливо: на усіх входах встановлені ґрати та замки.
