ОБСТЕЖЕННЯ БУДІВЛІ ПРОМИСЛОВОГО ПРИЗНАЧЕННЯ

INSPECTION OF BUILDING OF INDUSTRIAL SETTING

Талах Л.О., к.т.н., доц. (Луцький НТУ, м. Луцьк)

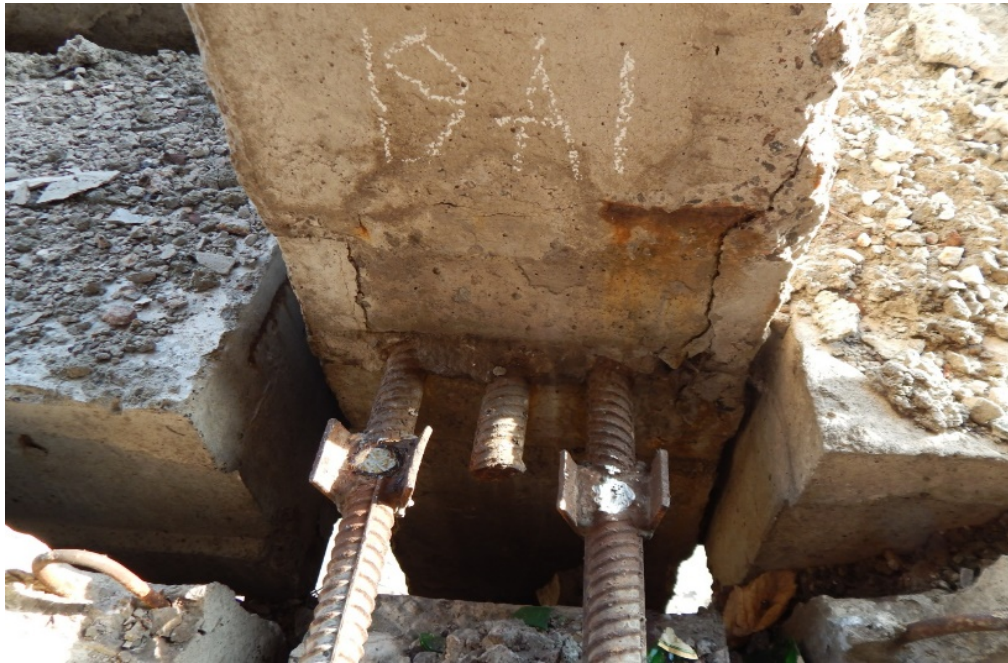
79, а оцінка якості згідно ГОСТ 10922-75 та ГОСТ 23858-79 такими засобами: ультразвуковим дефектоскопом УД 3-71, ультразвуковим товщиноміром ТУЗ-1 з перетворювачами П112-5×10/2-Т-003, П112-10×6/2-Т-003, П111-2,5-К12-003, повіреними 10.09.2013 року, а також ліхтар і фотоапарат "Nikon" (рис. 1, 2).

Рис. 1. Вузол з'єднання колони і ригеля по осі 19 ряд А/1 на відмітці +6,000 (Ф-1)

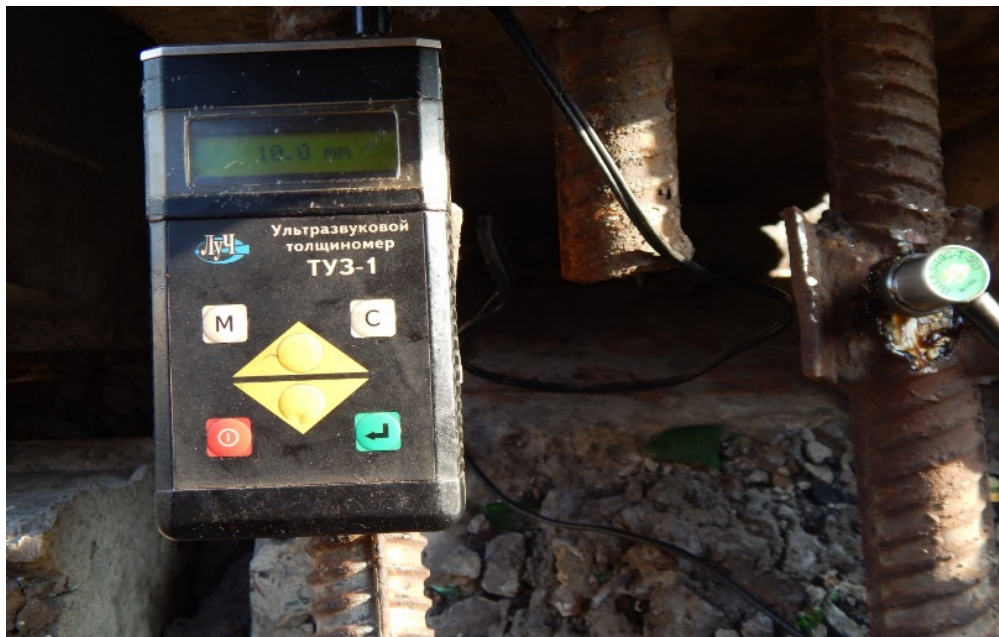
Рис. 2. Виявлення внутрішніх дефектів зварного шва в з'єднанні колони і ригеля по осі 19 ряд А/1 на відмітці +6,000, стержень правий (Ф-2)

№ з/п	Прив'язка в плані			Тип зварного з'єднання	Діаметр арматури	Опис дефектів	Оцінка якості
	Вісь	Ряд	Арматура				
1.	19	A/1	ліва	стиківий шов	Ø36	не відповідає вимогам	бал 1
2.	20	A/1	ліва	стиківий шов	Ø36	в межах допуску	бал 2
3.	20	A/1	права	стиківий шов	Ø36	в межах допуску	бал 2
4.	26	Г/1	середня	стиківий шов	Ø36	в межах допуску	бал 2
5.	26	Г/1	права	стиківий шов	Ø36	в межах допуску	бал 2
6.	19	A/1	права	стиківий шов	Ø36	не відповідає вимогам	бал 1
7.	10	Е	права	стиківий шов	Ø36	не відповідає вимогам	бал 1
8.	10	Е	ліва	стиківий шов	Ø36	в межах допуску	бал 2

Вибірковим ультразвуковим контролем якості зварних з'єднань виявлено монолітність зварних з'єднань а в деяких місцях помічено наявність поодиноких внутрішніх газових і шлакових включень розмірами 1 – 1,5 мм, що відповідає вимогам ГОСТ 10922, тобто вони є придатними для подальшої експлуатації.
